レジリエントエコノミー研究会 ワークショップ

# パソコン製造における事業継続対応

富士通株式会社 パーソナルビジネス本部

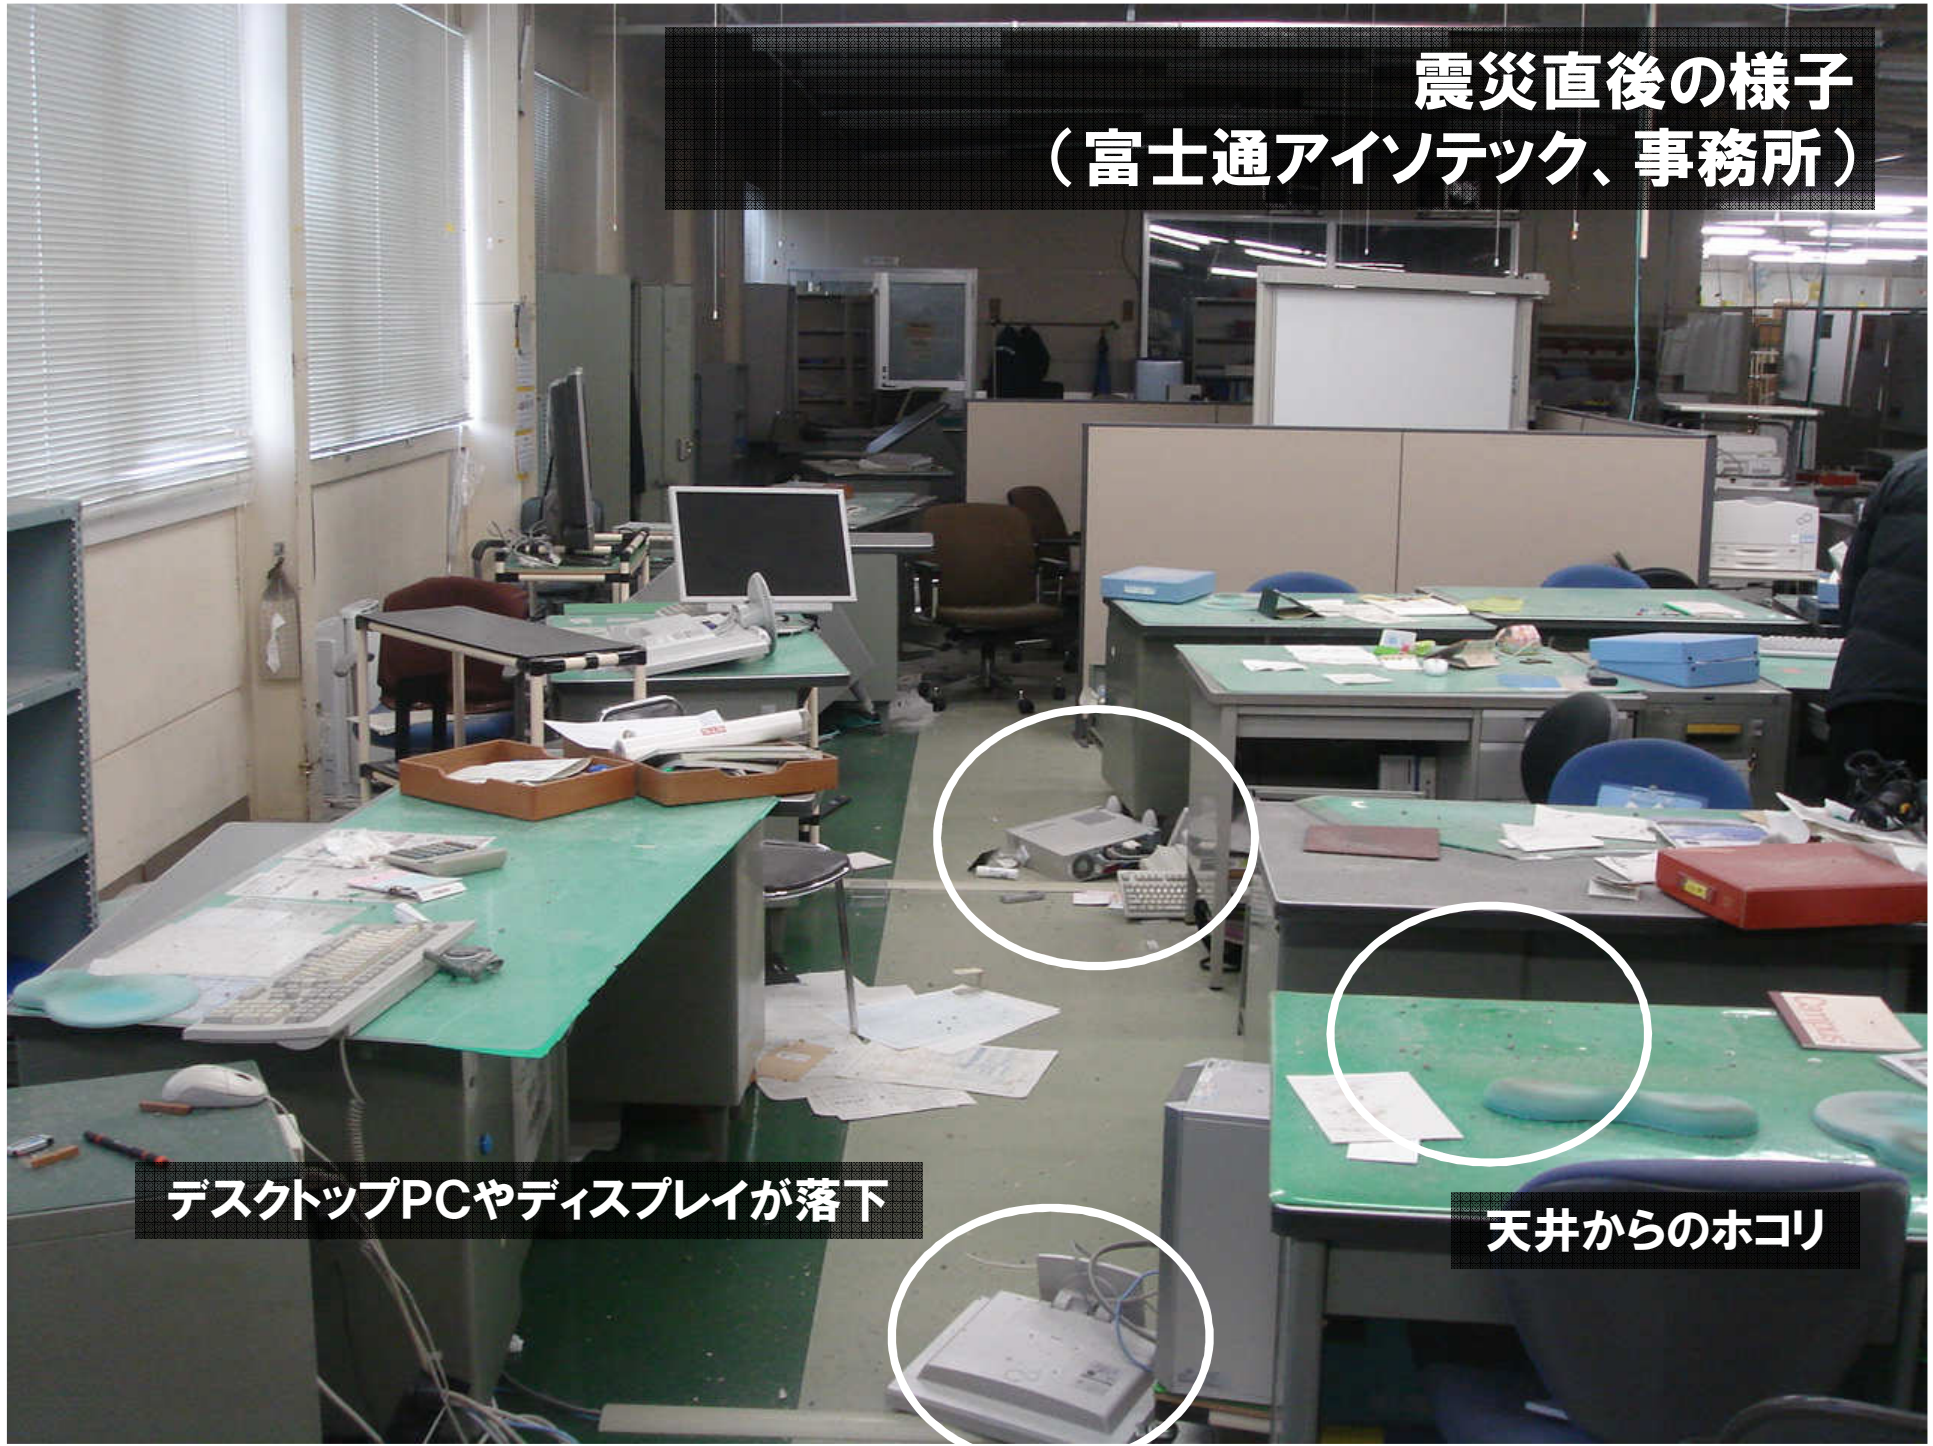
# 震災直後の様子 (富士通アイソテック、事務所)

デスクトップPCやディスプレイが落下

天井からのホコリ
